## *Guida alle Cappelle*

### 12<sup>a</sup> Stazione della Via Crucis

Nell'anno 2002 il gruppo plastico della XII Stazione è stato restaurato dal laboratorio di Tiziana Carbonati di Dormelletto, NO.

#### Osservazioni generali sul restauro

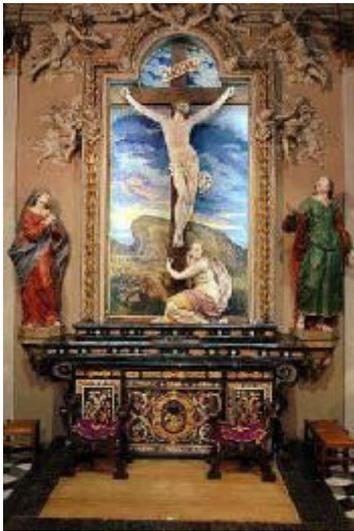
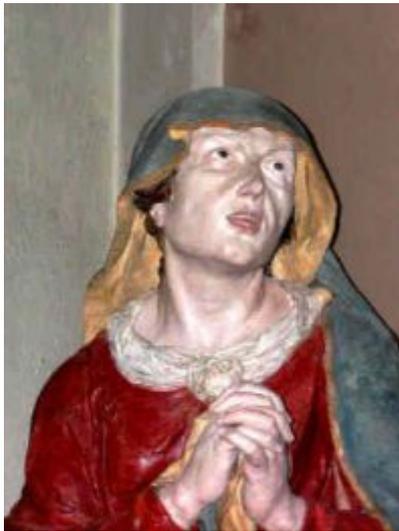
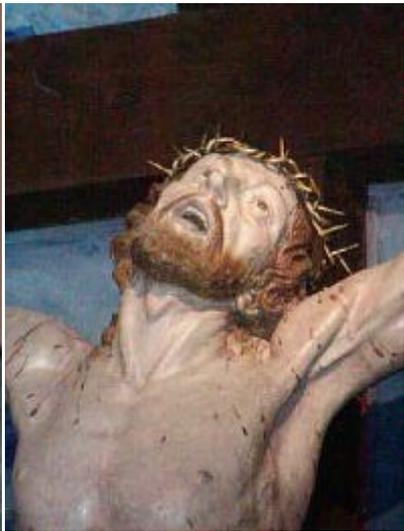
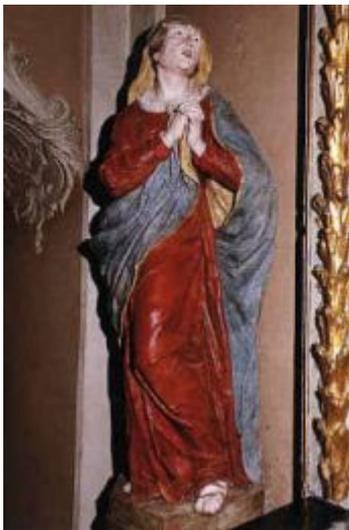
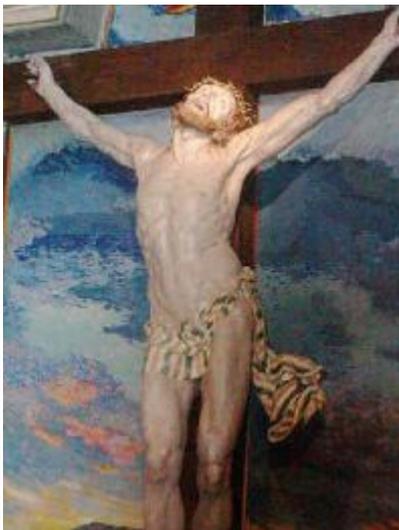
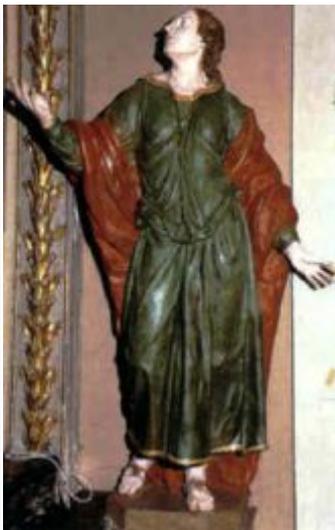
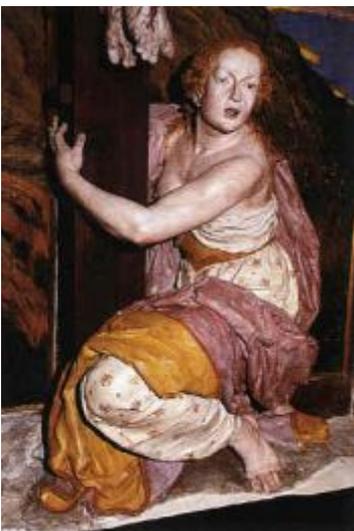
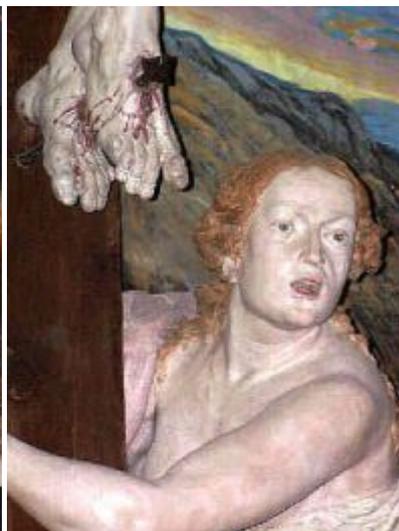
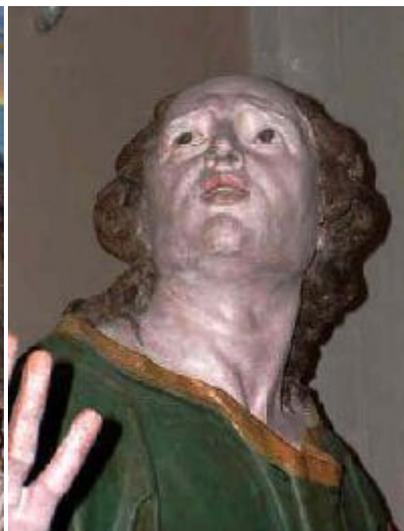
Dalle testimonianze cartacee ritrovate e dalla successione storico-artistica degli interventi è possibile ritenere che in origine, 1663, la scena fosse racchiusa in una struttura semicircolare con le pareti di fondo affrescate e le statue della Madonna e del San Giovanni vicine alla Croce, ma ruotate di 90°.

Il primo elemento che fa pensare che il Cristo e la Maddalena siano nella posizione originaria è il ritrovamento della pavimentazione originale in cui è affissata la Croce ed è appoggiata la Maddalena.

Le statue della Vergine e del San Giovanni invece sono state posizionate esternamente alla scena forse in concomitanza con l'intervento in cui è stata demolita la parete di fondo con la realizzazione della cornice in stucco con angeli nel 1703 ad opera dei Valsesiani Carlo e Giovanni Giovanninetti creando un punto di comunicazione con il coro retrostante. A questo intervento corrisponderebbe la prima ridipintura con la preparazione grigia.

Nel 1878 è stato poi chiuso lo spazio retrostante alla Croce con la posa di un drappo rosso, momento in cui, per l'uso del gesso, si può far risalire il secondo strato di ridipintura, lo smantellamento del braccio di San Giovanni e la attuale collocazione delle due statue.

Nel 1921 è stato realizzato il fondale dal pittore Francesco (Cino) Bozzetti in sostituzione del drappo rosso e a quest'epoca potrebbe risalire la sostituzione dell'altare in stucco lucido con quello in marmo e il conseguente interrimento della Maddalena come fa supporre la perfetta corrispondenza della parte terminale del dipinto.
